Luchtfoto hoogwatergeul (augustus 2019)

Legenda hoogwatergeul (augustus 2019)

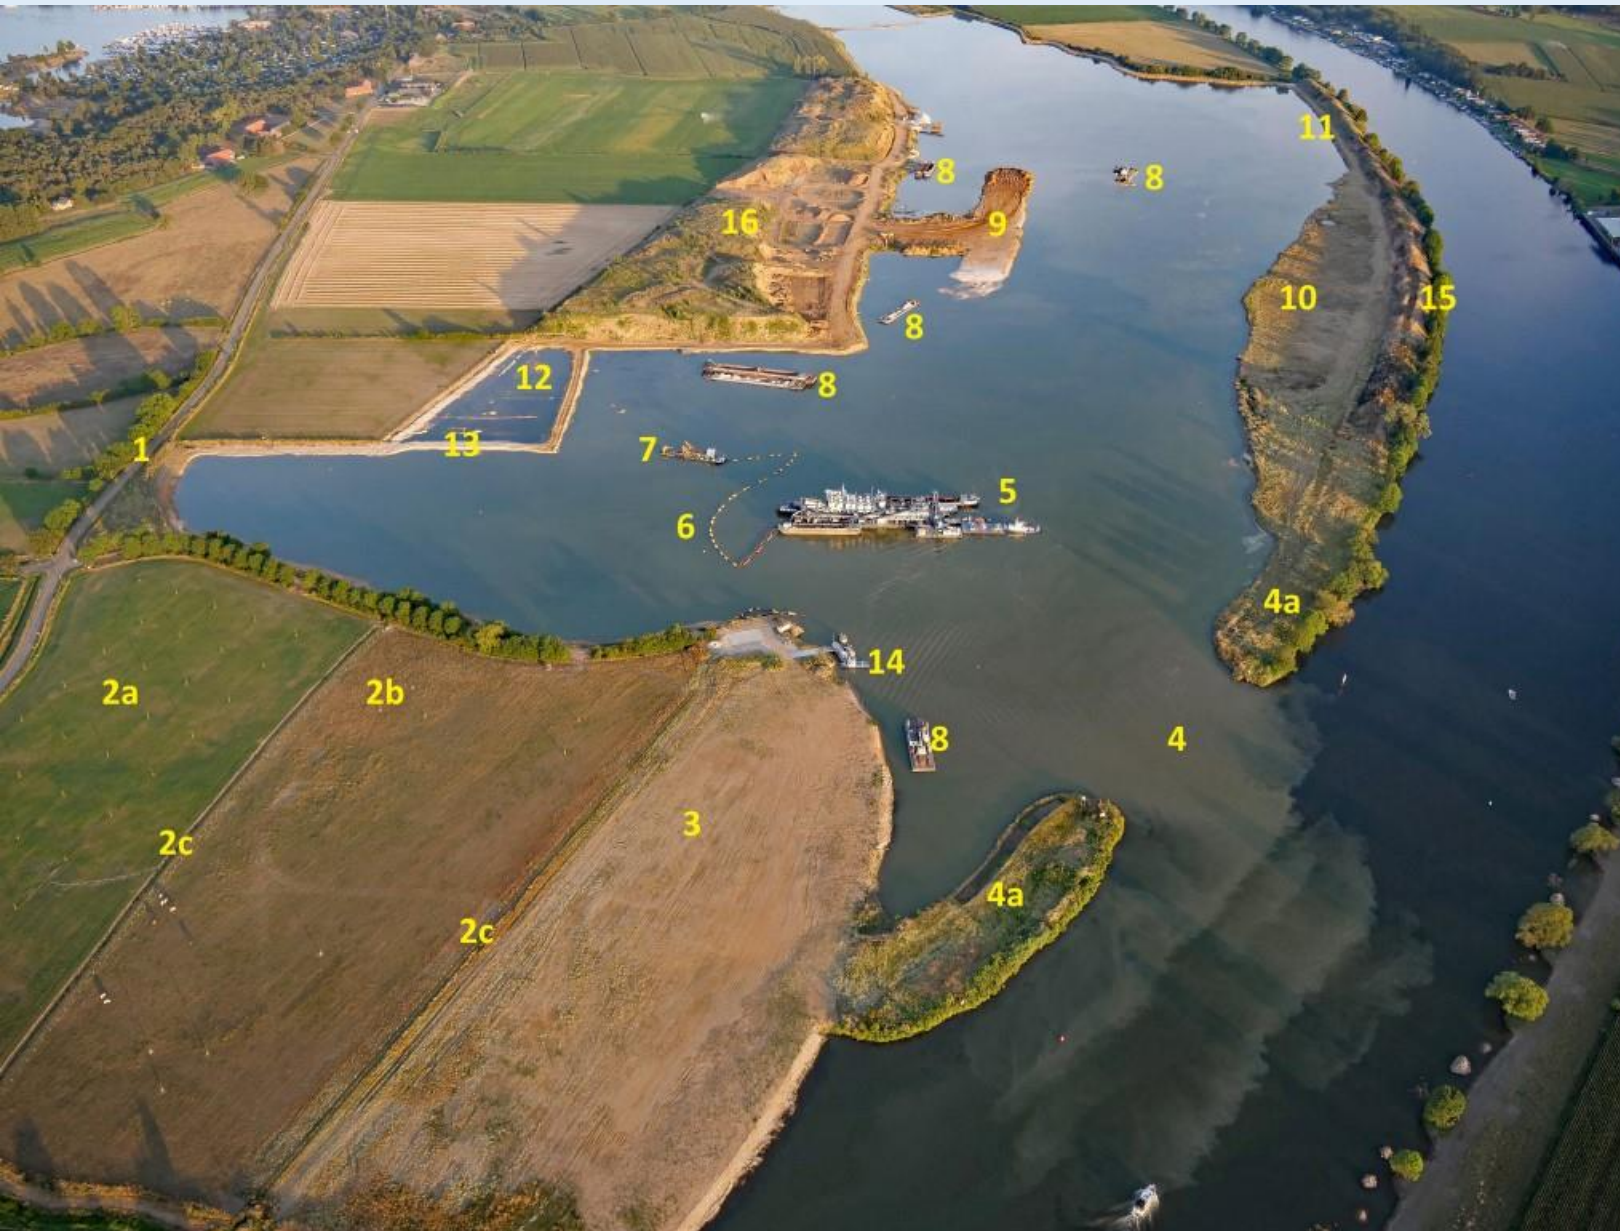
- 1 Kampweg / De Kamp
- 2a Een onderdeel van het Dassencompensatiegebied. Na ontgronding is dit gebied aangevuld en ingericht als weiland met fruitbomen zoals appel, peer, kers en noot. Deze maken het gebied aantrekkelijk als foerageergebied voor de das.

- 2b Dit gebied vormt, samen met 2a, het ruim 12 hectare grote dassencompensatiegebied. In dit weiland staan enkele eiken en essen en hier grazen enkele koeien.

- 2c Tussen de percelen 2a, 2b en 3 zijn hagen geplant die zich gaan ontwikkelen als nieuwe landschapselementen. Deze hagen zijn op de foto nog niet herkenbaar.

- 3 Natuurgebied, onderdeel van de hoogwatergeul. Grote grazers zorgen in de toekomst dat dit een mooi natuurgebied wordt.
- 4 De definitieve uitstroom van de hoogwatergeul. Nu nog smal, in de toekomst worden de 2 landtongen 4a ook afgegraven. Dan ontstaat een brede uitstroom van de hoogwatergeul.

- 4a
- 5 De drijvende verwerkingsinstallatie Kaliwaal41
- 6 De drijvende leiding tussen zandzuiger de Schelde en de Kaliwaal41. Het opgezogen zand- en grindmengsel gaat door deze leiding van de Schelde naar de Kaliwaal 41.

- 7 Zandzuiger de Schelde
- 8 Schepen en drijvende bakken die geladen zijn, geladen gaan worden met industriezand en grind
- 9 Aanvulling van de toekomstige oostelijke oever van de hoogwatergeul

- 10 Aanvulling van de toekomstige westelijke oever van de hoogwatergeul
- 11 Een nog niet aangevulde oever van de hoogwatergeul
- 12 zandwingebied waar de bovengrond van is verwijderd

- 13 werkweg om ankers van de zandzuiger te kunnen stellen
- 14 Opstappontoon voor de mensen die werken op de Kaliwaal41 en zandzuiger de Schelde
- 15 Geluidswal

- 16 Depot van dekgrond
